DIEPGANG

jaargang 6 nummer 17, september 2018

De Wetsingerzijl, van spade tot graafmachine

door Emmy Wagenaar Hummelinck

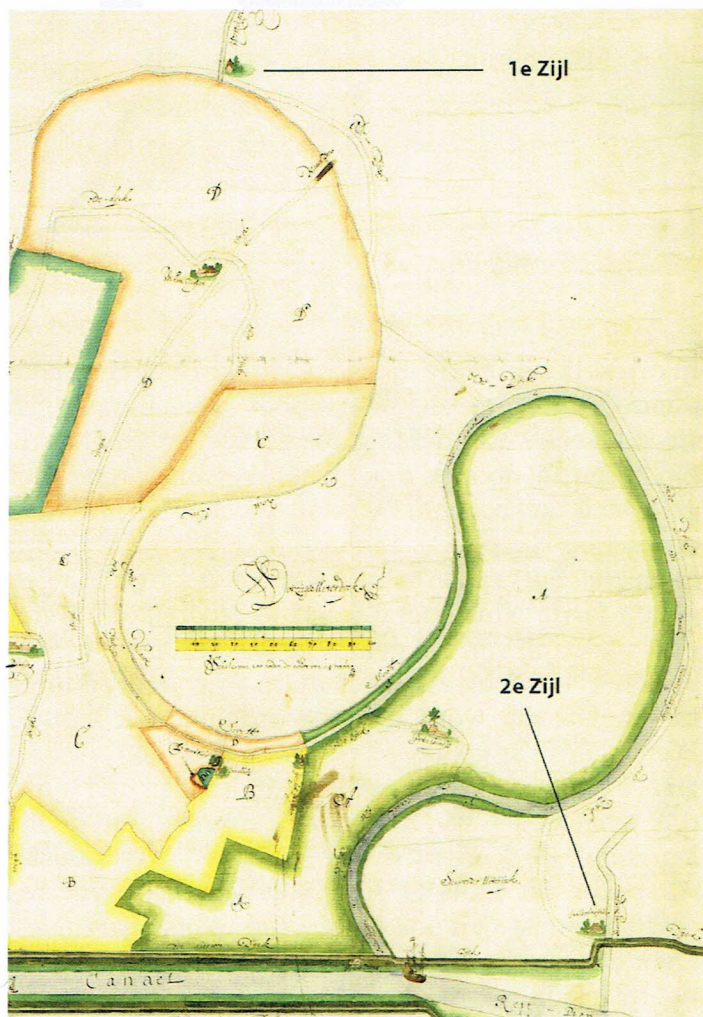
Afb. 2 Locatie van de eerste en tweede Wetsingerzijl. Uitsnede van de kaart van Regemortes 1643-1644. Groninger Archieven 817-1578

Door de vele dijkdoorbraken werden de meanders van de rivier steeds groter. Omdat de schepen daardoor wel erg lang onderweg waren, besloot de provincie in 1636 dat de loop van de Cromme Raeken moest worden afgesneden. Dit betekende wel dat de Wetsingerzijl in een dode lus van de Hunze kwam te liggen en zijn nut verloor. De zijl, die voor de afwatering van groot belang was, werd daarom verplaatst naar het zuiden. Buiten de Hunzemeanders om werd een verbinding gegraven vanaf de oude zijl naar het Sauwerdermaar, die werd aangesloten op de nieuwe Wetsingerzijl en het Reitdiep (afb. 2 en 3).

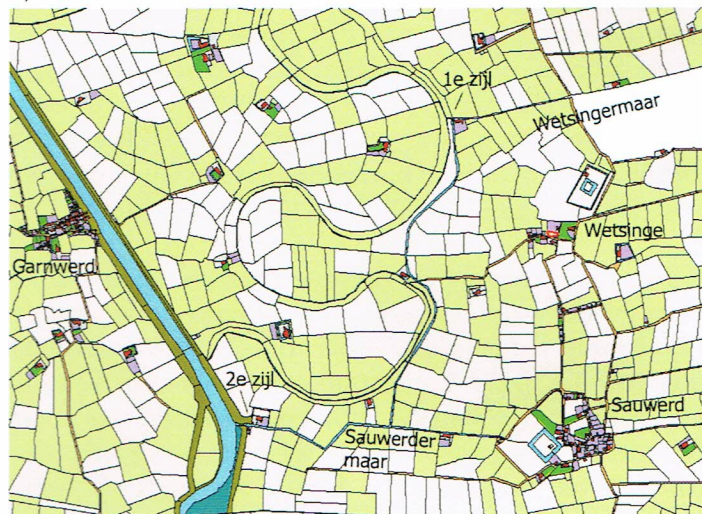
Afb. 3 Op deze kaart van 1832 is de nieuwe aansluiting van het Wetsingermaar op het Sauwerdermaar en de nieuwe zijl goed zichtbaar. Bron: www.hisgis.nl

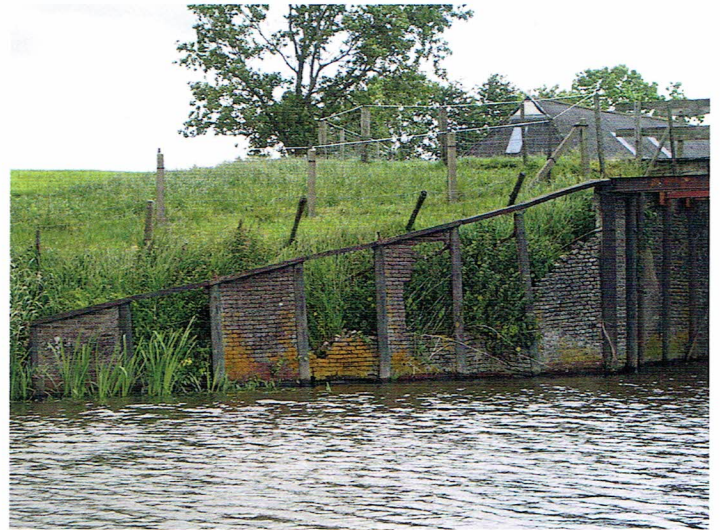
Afb. 4 *De wulfmuren in de Wetsingerzyl in 2009. Foto auteur*

De sluis werd voorzien van typisch Groningse wulfmuren; een bouwwijze waarbij tussen natuurstenen of stalen stijlen een, vanaf het water gezien, holle bakstenen muur wordt opgetrokken, die de druk van de achterliggende klei beter kan weerstaan (afb. 4).

Tenminste... als de pas gemetselde muur de kans krijgt om te drogen en uit te harden. Dat was echter niet het geval. Na een zeer voorspoedige en snelle bouwperiode kreeg de aannemer de laatste weken te maken met langdurige en hevige regenval. De nog niet uitgeharde muren waren niet bestand tegen de druk van de doorweekte kleigrond. Ze zakten in en werden uit hun verband gedrukt. De verwachte opleverdatum van 1 december 1878 kon niet meer worden gehaald en werd uitgesteld tot juni 1879. Maar toen lag er dan ook een sluis waar men (behalve de sluiswachter dan) geen omkijken meer naar had.

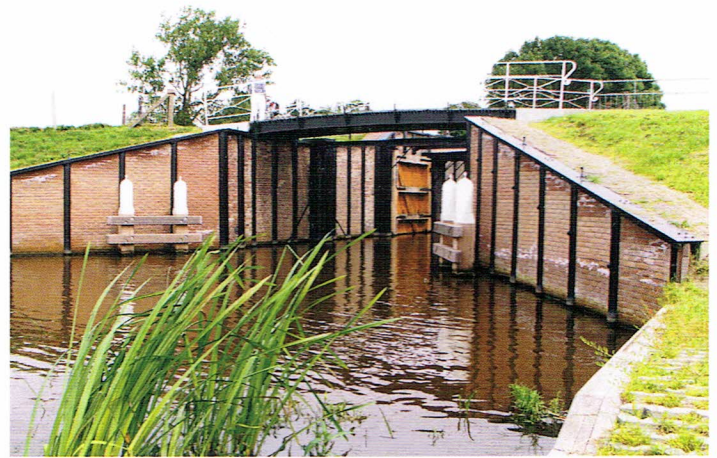
Afb. 6 De Wetsingerzijl na de restauratie, in 2013. Foto auteur

In 2012 is de restauratie werkelijk ter hand genomen. Het doel was de sluis weer terug te brengen in de oorspronkelijke staat waarin hij in 1878 was opgeleverd en daar waar mogelijk ook de oorspronkelijke materialen te gebruiken. In verband met de kosten zijn er echter concessies gedaan wat betreft het aantal sluisdeuren. Alleen de deuren die in 1940 nog vernieuwd waren, werden vervangen door nieuwe, ambachtelijk gemaakte exemplaren, waarbij de stalen onderdelen opnieuw zijn gebruikt.

In de fotoreportage op www.wetsingerzijl.nl is te zien hoe de zijl weer in zijn oude luister is hersteld. Een knap staaltje werk dat op 28 juni 2013 werd afgesloten met de feestelijke heropening van dit pronkjewail in het Reitdiepgebied (afb. 6).
